**RANTA-MONTOLA**

**Korjaussuunnitelma**

LAURELL, ANNA:  
Ranta-Montola  
Korjaussuunnitelma

Tämän opinnäytetyön tarkoituksena oli laatia korjaussuunnitelma Ranta-Montolan tilan hirsirunkoisen päärakennuksen muutos- ja korjaustöitä varten. Rakennuksen pinta-ala on noin 200m<sup>2</sup> ja se on rakennettu 1913–1914. Rakennus ei ole laajasti vaurioitunut, mutta vaatii korjauksia pysyäkseen edelleen hyväkuntoisena ja täyttääkseen nykyaikaiset asumisen vaatimukset.

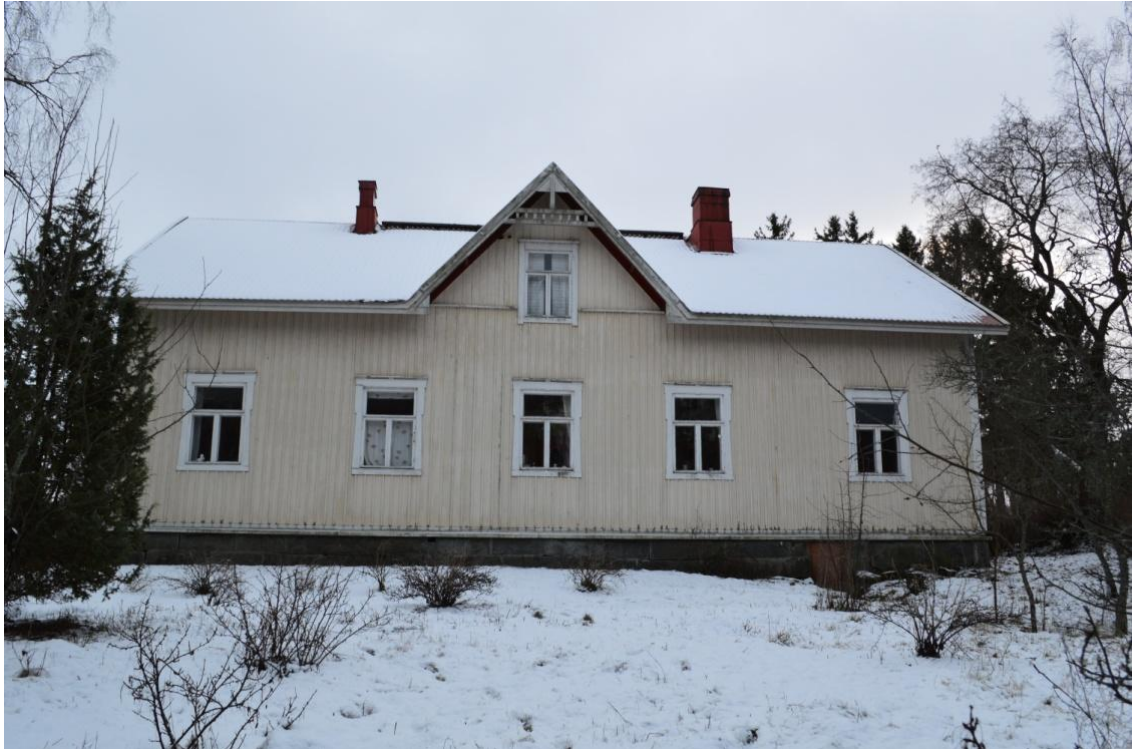
Ulkoseiniä ei avattu niin, että *hirsirunko* olisi saatu esille, koska hirsirungon tarkat korjaustoimenpiteet rajattiin tämän opinnäytetyön ulkopuolella suunniteltaviksi ja ulkovuoraus tullaan avaamaan lähitulevaisuudessa sen korjaustöiden vuoksi joka tapauksessa, jolloin hirsirungon kunto selviää tarkemmin. Oletettavasti hirsirunko on suurimmalta osin hyvässä kunnossa, mutta ikkunoiden alapuoliset hirret ja alin hirsikerta varsinkin talon koilliskulmalla saattavat olla osittain vaurioituneita päältäpäin tarkasteltuna ja Ojalan kanssa käytyjen keskustelujen (2009–2014) perusteella. Hirsirungon ulkopinnassa on *tervapaperi*, jota käytettiin ennen tuulensuojana. Sen päälle on suoraan ilman tuuletusrakoa ja koolauspuita lyöty *ulkovuoraus*. Ulkovuorilaudat ovat kohtalaisen hyvässä kunnossa, mutta niiden maalikerros vaatii uusimista.

Kuva 6. Ikkunoiden ruutujako on kolmijakoinen, rakennuksen julkisivu pohjoiseen (Kuva: Anna Laurell 2013)

Ikkunat vaihdetaan uusiin *puusepän vanhalla mallilla* tehtyihin sisään-ulos -aukeaviin ikkunoihin. Sisään-ulos -aukeavassa ikkunassa sisäpuite aukeaa sisäänpäin ja ulkopuite ulospäin (Puuinfo 2010, 12). Ikkunat uusitaan, koska vanhat eivät ole enää kunnostuskelpoisia. Ikkunat asennetaan samaan tapaan kuin alkuperäiset ikkunat ulkovuorauksen *ulkopintaan* niin, ettei ulkopuolelle tule smyygejä, jotta talon ulkopuolinen yleisilme säilyy samana. Smyygillä tarkoitetaan ikkunan tai oven pieltä (kuva 18). Ikkunoiden ulkopuolelle asennetaan alapuoliset vesipellit estämään sadeveden pääsy ikkunan tilkerakoon ja seinärakenteeseen (Puuinfo 2010, 12). Ikkunakarmien ja hirsirungon väliin syntyvä rako tilkitään *perinteisin* menetelmin esimerkiksi pellavariveellä ja pellavaöljymaalilla maalatulla pellavakankaalla (Rinne 2010, 130) tai nykyisin valmistettavalla puukuituriveellä (Puuinfo 2010, 8). Polyuretaanivaahtoa ei käytetä, koska se ei toimi kosteusteknisesti samaan tapaan kuin vanhat rakenteet.

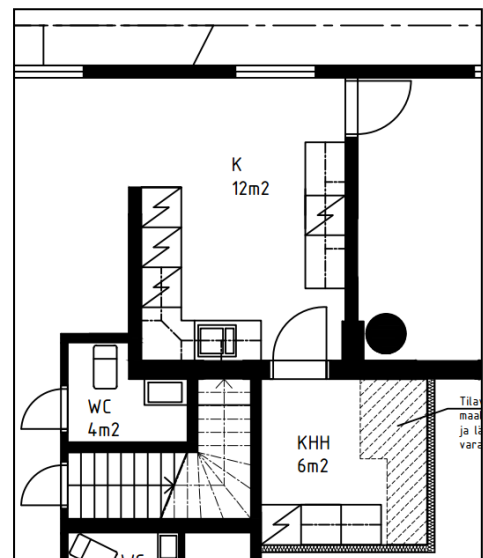
Kuva 14. Tilamuutokset uudessa pohjakuvassa (Kuva: Anna Laurell 2014)

Ullakolle vievien rappusten alla olevan komeron oviaukko tukitaan ja nykyisen kodinhoituhuoneen ja komeron välinen seinä puretaan (kuva 13). Myös lattia- ja seinäpinnat puretaan. Tämä tila muutetaan wc:ksi (kuva 14). Wc:n lattia tehdään *kaksinkertaisella kipsilevyllä*, ja sinne asennetaan *vedeneriste* määräysten mukaisesti.

Kahdella eri seinällä olevat yhteen makuuhuoneeseen vievät oviaukot tukitaan ja uusi oviaukko huoneeseen aukaistaan tulevasta keittiöstä (kuva 13). Saliin rakennetaan seinät kodinhoituhuoneelle, jonne varataan tila maalämpöpumpulle (kuva 14). Kodinhoituhuoneen seinät *äänieristetään* 150 millimetrin villakerroksella huolellisesti, koska maalämpöpumppu pitää ääntä ja seinän toisella puolella tulee olemaan makuuhuone. Myös rakenteiden liitoskohdissa huomioidaan äänieristys. Kodinhoituhuone on märkätila, ja sen lattia tehdään *kaksinkertaisella kipsilevyllä* ja *vedeneristetään* määräysten mukaisesti. Ovi kodinhoituhuoneeseen avataan tulevasta keittiöstä.

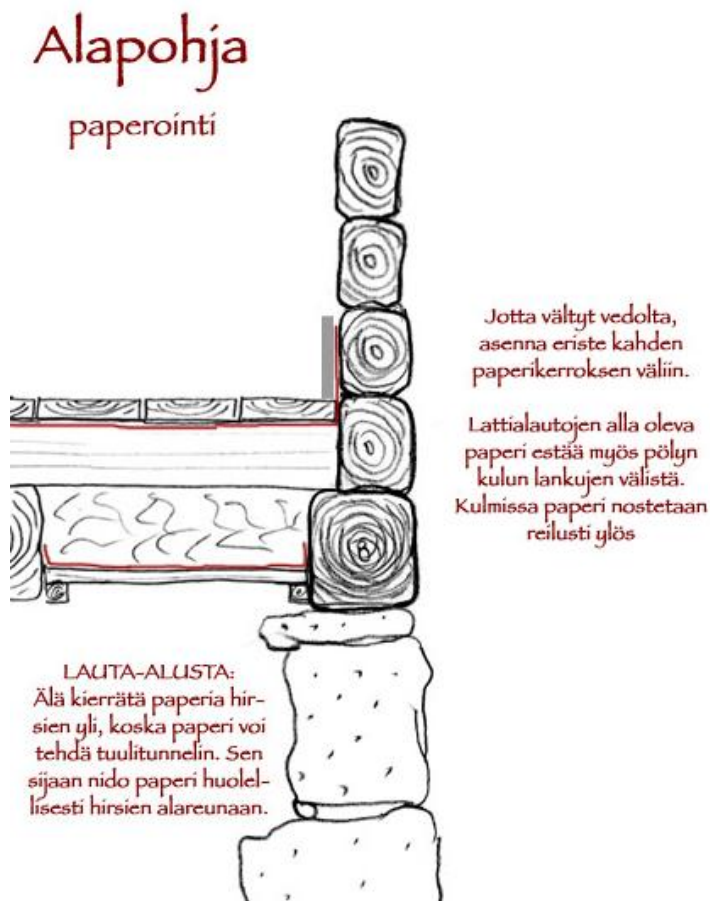
Kuva 17. Alapohjan paperointi (Kuva: Hannu Rinne)

Täytepohjan päälle asennetaan *ilmansulkupaperi*. Tämä paperi ei saa kiertää koko kannakepalkkia (kuva 17), ettei synny kylmäsiltaa, joka nostaisi mahdollisesti paperin alla liikkuvan ilman paperin laskoksia pitkin lattian pintamateriaalin alle (Rinne 2010, 82).

Villan päälle asennetaan *ilmansulkupaperi*, joka limitetään tarkasti seinän ilmansulkupaperin kanssa (kuva 17). Myös erityistä tarkkuutta täytyy noudattaa asennettaessa paperia alapohjan ja uunien perustusten liitoskohtiin. Tiiviillä paperoinnilla estetään lattiaa kylmettävä ja vedontunnetta tuova ilman liikkuminen lattian pintamateriaalin ja eristekerroksen välissä. (Rinne 2010, 68, 81; Romppainen 2010, 61).

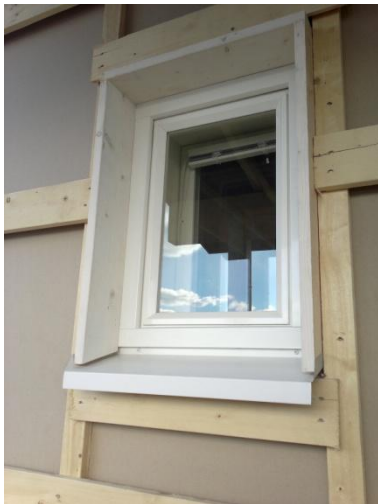
Kuva 18. Ikkunan pielet, eli smyygit laudoitettuina (kuvassa valkoiset laudat) (Kuva: <http://klahdenperukoilla.blogspot.fi/>)
